JELENTÉS

a Budakeszi, [REDACTED] utca [REDACTED] sz.
alatti ingatlanon végzett földradaros vizsgálatokról

Mednyánszky Miklós
bánya – és geotechnikai mérnök

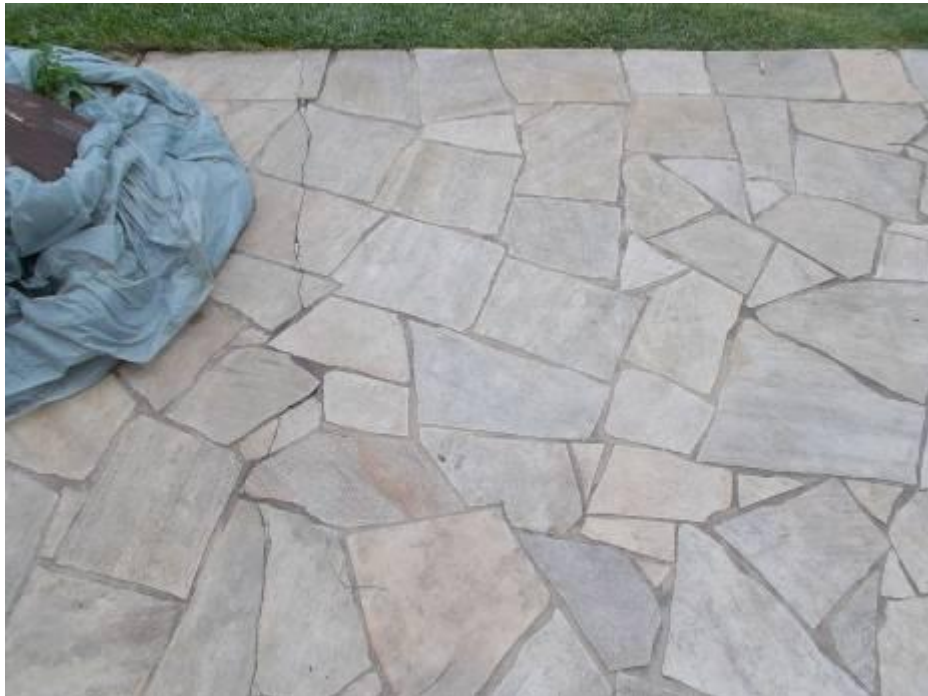
Mind az ingatlanon álló épületben (és a kapcsolódó szerkezetekben), mind a környező terepen károsodások fedezhetők fel. Az épületet körülvevő járdák és térburkolatokban az utóbbi időkben repedések és süllyedések jelentek meg, mely mozgások az épületen belül található padlóburkolatokban is felfedezhetők. Az épület délnyugati oldalán található terasz burkolata több helyen is megrepedt, és a repedések mentén elvált, a felületek egyenlőtlen mértékben megsüllyedtek. A süllyedések néhol már több mint egy centiméteres nagyságrendűek.

A megrepedt terasz burkolat

A legkomolyabb károsodások ezen a területen tapasztalhatók. A károk elhárításához javasolom a terasz burkolat felbontását, és ezen a területen egy talajcsere elvégzését. Kb. 60 cm mélyen a meglévő talajt ki kell emelni, majd úgy visszatölteni, hogy a burkolat alatt közvetlenül legalább 10 cm (de ha a hely engedi, akkor még több, 15-20 cm) kavicságyazat kerüljön. A visszatöltés vízszintes rétegződésekkel kell elvégezni. A visszatöltött talajt és a kavicságyazatot jól tömöríteni kell, ehhez mindenképpen gépi döngölést kell alkalmazni (benzinmotoros döngölő).

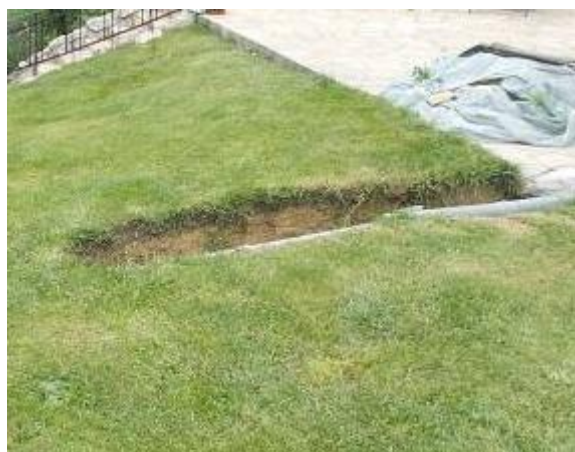
Szintén komoly süllyedések tapasztalhatók az épület másik oldalán található, fal melletti csöpögőjárdában, a felvezető, íves vonalú járdában valamint a hozzájuk kapcsolódó kőtámfalakban.

A megsüllyedt részüél

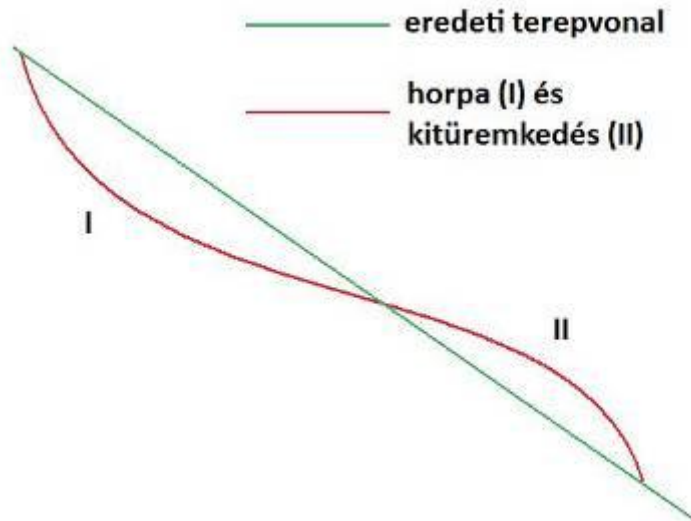
7/a kép
Lejtőn kialakuló horpa elméleti vázlata

A terasz melletti rézsús terep a több mint 10 centiméteres süllyedést szenvedett a teraszburkolat mellett kb. 6 méteres hosszban. A helyszínen a ferde térszín süllyedésére jellemző, jellegzetes formációja állapítható meg: a rézsúben egy horpa keletkezett, a horpa anyaga ez alatt a terület alatt kitüremkedett. A jelenség magyarázatát lásd az 7/a sz. képen, a helyszínről készített fotót az 7/b sz. képen.

E tényből valószínűsíthető, hogy a horpa nem kiüregesedés miatt keletkezett, ugyanis ha az anyag egy üregbe szakadt volna bele, akkor nem keletkezik a kitüremkedés.

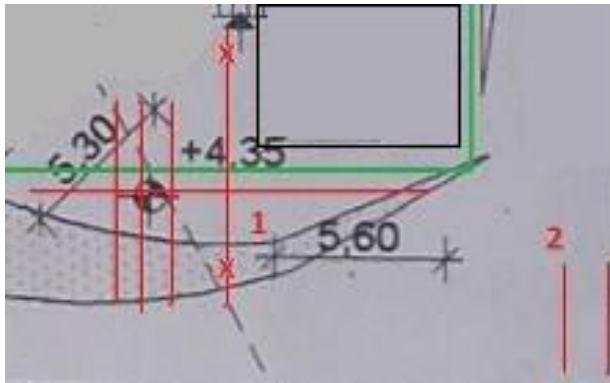
9/a kép

A földradaros vizsgálat az előbbi feltételezést igazolta vissza. A rézsús területen egymásra merőleges irányú földradaros mérések történtek (lásd: 9/a-9/c kép). A vizsgálatok sem a füvesített terület, sem a terasz alatt, sem az épületen belül nem mutattak ki üreg meglétére utaló jeleket.

A radarmérések helyszínrajza

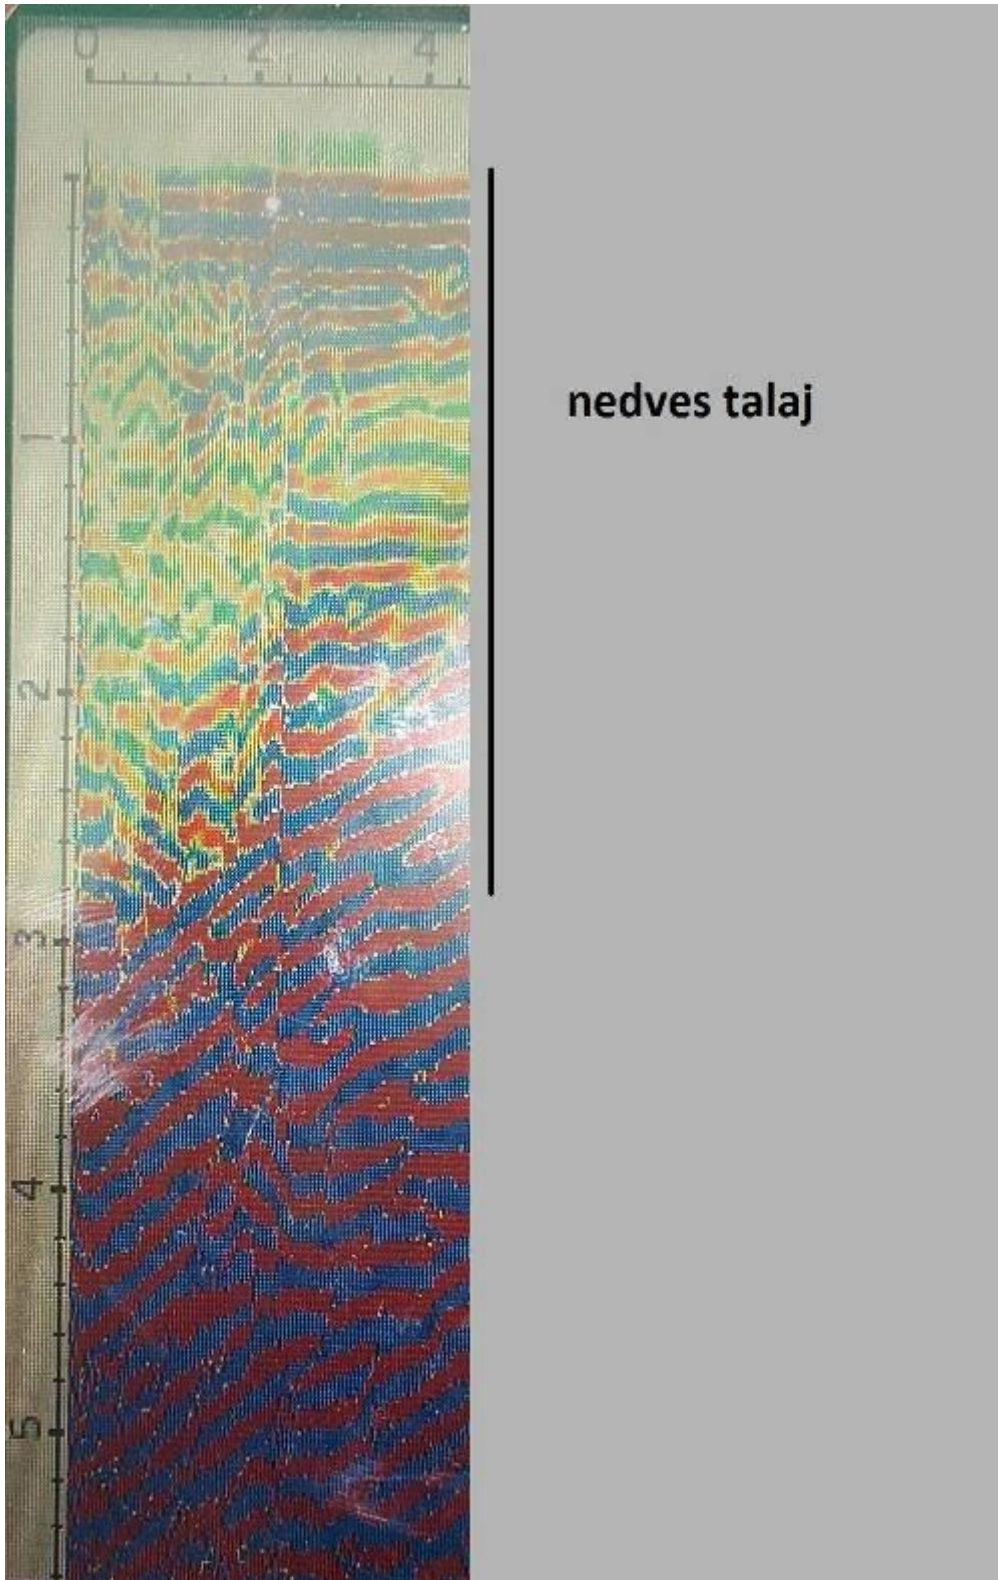
9/c kép
(magyarázatot lásd a szövegben)

A radarképen megfigyelhető anomáliák ellenben arra engednek következtetni, hogy **a rézsú alatti feltöltést alkotó földtömeg helytelenül lett megépítve**. A radarképen a rézsút alkotó talajrétegek több helyen, elsősorban a megcsúszott földtömeg helyén, valamint a teraszburkolat alatt ferde rétegződési képet mutatnak, ami azt jelenti, hogy **a feltöltés egy jelentős része nem az előírásoknak megfelelően, réteges elterítéssel és dőngöléssel készült**. Ezen a területen, a fedetlen részen kisebb mértékű vizesedés is tapasztalható. Közismert tény, hogy a ferde talajrétegek a vizesedés hatására megcsúsztak – minden valószínűség szerint ez okozta a lejtőtömeg megmozdulását.

Gondot elsősorban az jelent, hogy a ferde rétegződés és a talaj átnedvesedése a teraszburkolat alatt is tapasztalható (lásd 9/c kép. A radarszelvény helyét a 9/a képen **x-x** jelzés mutatja). Ennek a területen a vizesedés okait nem lehetett megállapítani jelen vizsgálat során. Erre a terasz burkolatának felbontása után kerülhet sor.

E munkák elvégzésével egyidejűleg mindenképpen javasolt a teraszburkolat és a feltöltés lejtőjének határán egy övszivárgó (drén) elhelyezése. Az övszivárgót a teraszburkolat teljes hosszában le kell fektetni. A kivezetését úgy kell megoldani, hogy az általa összegyűjtött víz ne károsítson más épület szerkezeteket, illetve a garázs melletti támfal mögé se juthasson el a víz.

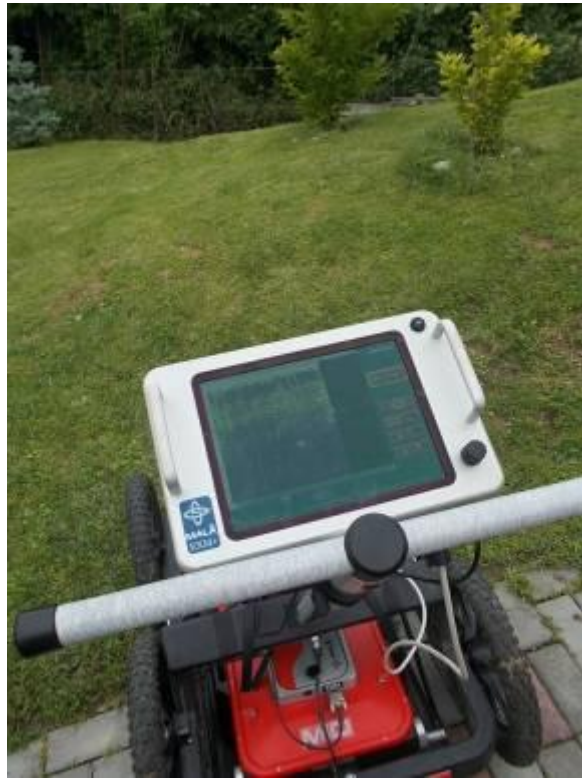
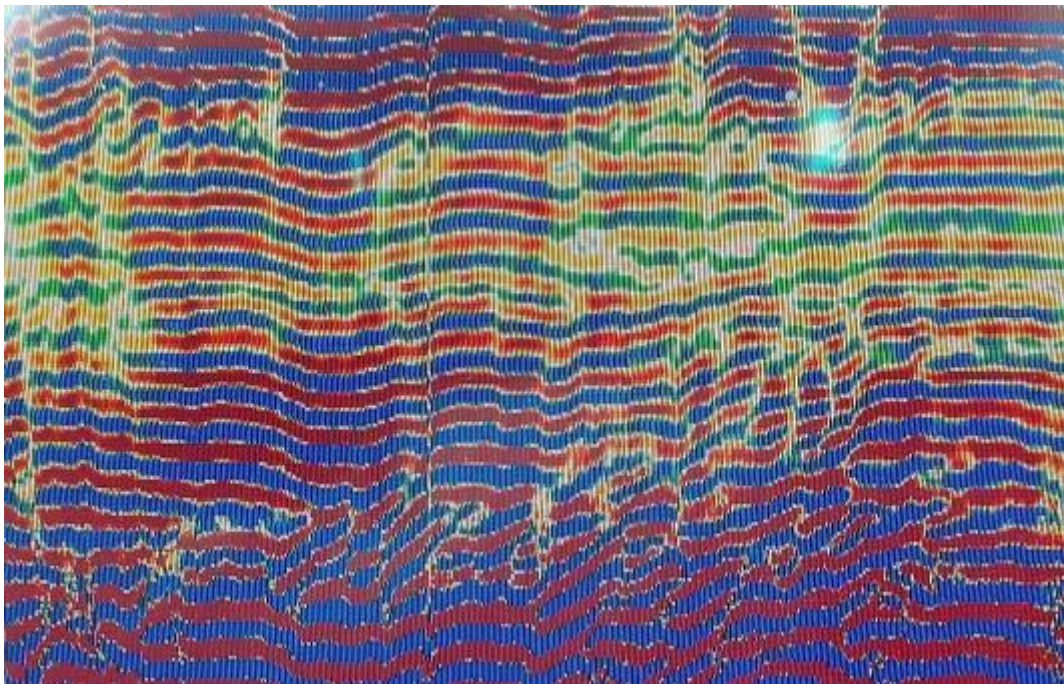
11. kép

4.3. Az épület másik oldalán vezető járda vonalában illetve környezetében szintén süllyedés tapasztalhat. A radarvizsgálat itt jelentős vizesedésre utaló anomáliákat mutatott. (lásd 11. kép)

A helyszín vizsgálatának eredményeként egyértelműen megállapítható, hogy a vizesedés elsődleges okaként az épület ezen oldalán található ereszcsonna ejtőcsövekből kifolyó víz nevezhető meg. A rajzon ábrázol ejtőcső az alatt található rézsús talajba vezeti a vizet, ez okozza az itt található járda és **támfal mozgását**.

A vizsgálat szerint az épület nyugati ill. északi oldalán a járda süllyedését az itt található esővíz ejtőcsövek nem szakszerű elhelyezése okozza.

Ezek a csövek ugyanis a földbe vezetik az esővizet. A tetőről összegyűjtött csapadék igen kis helyen, és nagy intenzitással kerül az altalajba.

A hiba úgy javítható, hogyha az itt található ejtőcső vízelvezetése a helyszínen megbeszéltek szerint megoldódik, azaz a csapadékvíz nem a támfal feletti virágágyásban került elszikkasztásra. Ugyanakkor **célszerű az épület valamennyi ejtőcsövének** vízelvezetését felülvizsgálni és az esetleges talajban történő elszikkasztást mindene esetben megszüntetni.
